## **Dossier - Ein Jahr Kantonsbahnhof Uri**

**Am 12. Dezember 2021 wurde der Kantonsbahnhof in Altdorf dem Betrieb übergeben. Ein Jahr danach versucht der VCS eine Bilanz zu ziehen. Neben den gewaltigen Verbesserungen, die der neue zentrale öV-Hub der Bevölkerung der Reusebene brachte, bedürfen einige Punkte der Nachbesserung.**

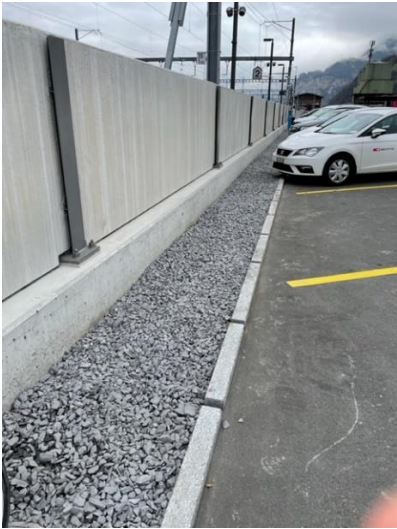
Bepflanzung wäre schöner (1)

Der VCS ist überzeugt, dass bei der Gestaltung der Umgebung noch Potenzial besteht. Eine Begrünung der Dächer von Busterminal und Velopavillon analog zur gut gestalteten Überdachung der Einfahrt zur UKB-Tiefgarage könnte dem Bahnhof ein freundlicheres Aussehen geben. Beim Parkplatz nördlich des Güterschuppens hätten auf den nicht beanspruchten Restflächen einige schattenspendende Bäume Platz, die Rabatte entlang der Lärmschutzwand könnten mit bunten Blumen oder kleinen Büschen statt mit Schotter gefüllt sein. Auf der Westseite würden an der Betonmauer der Schotterverladeanlage Kletterpflanzen besser gedeihen als die Schlingpflanzen, die sich nicht genügend festhalten können. Ein Brunnen würde die Aufenthaltsqualität, die durch die Eröffnung von Café und Bäckerei zusätzlich zum bereits bestehenden Coop Pronto bereits verbessert wurde, weiter steigern. Vermisst wird auch ein Kiosk, der doch eigentlich zu jedem grösseren Bahnhof gehört. Eine bessere Verteilung und Aufstockung der Sitzbänke entlang von Gleis 1 wäre wünschens-

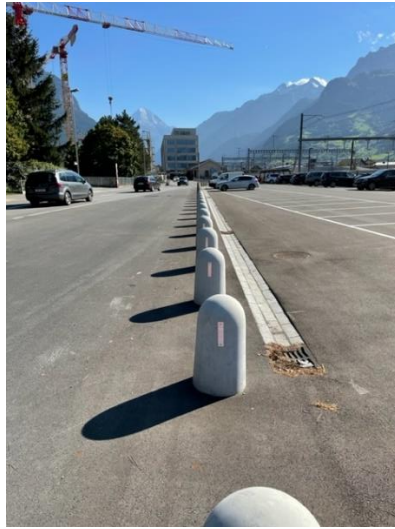
Hier wäre Platz für Bäume (2)

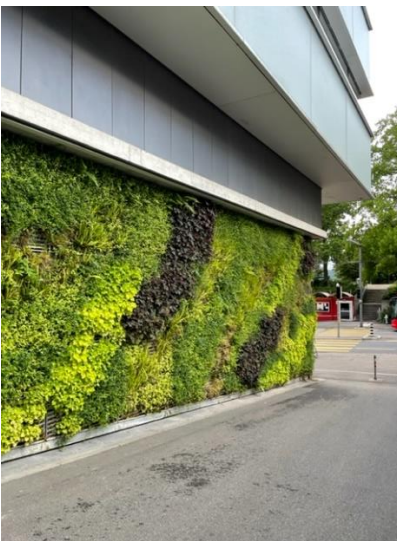
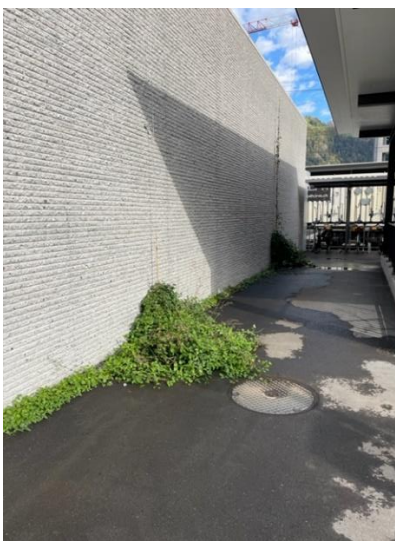
Fassadenbepflanzungen in Bern und beim Kantonsbahnhof (4+5)

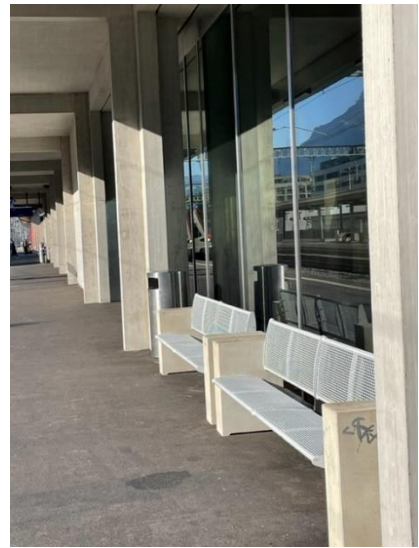
Sitzbänke zu wenig verteilt (6)

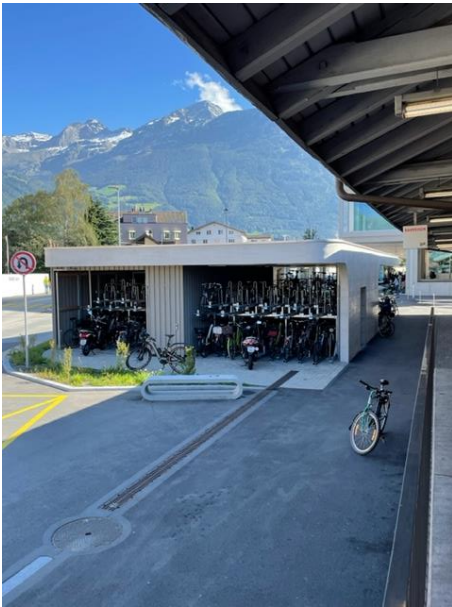
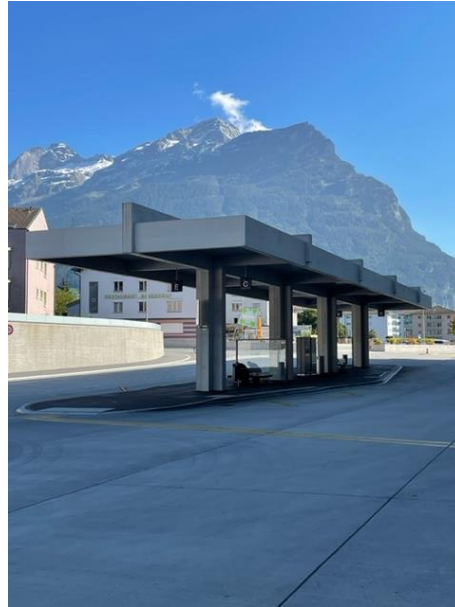
*Kahle Dächer von Velopavillon und Busterminal (8+9)*

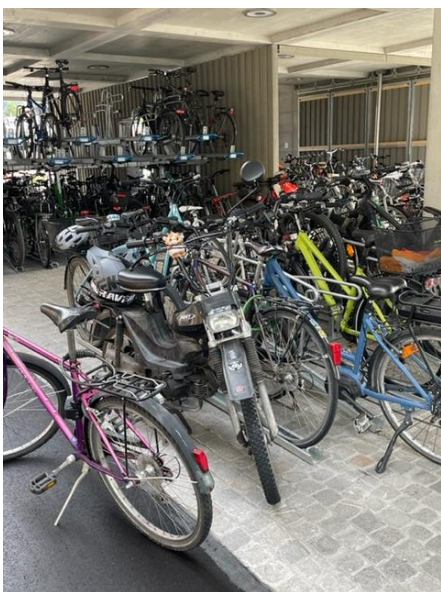
Heute zeigt sich klar, dass die Verteilung der Veloabstellplätze auf die beiden Seiten des Bahnhofs noch nicht den Bedürfnissen entspricht, obwohl der Kanton mit dem nachträglich beschlossenen Velopavillon das Gewicht stärker auf die Ostseite verschoben hat, wo auch das grössere Einzugsgebiet liegt. Meist sind die Ständer im Velopavillon überfüllt – selbst am Wochenende, während auf der Westseite noch viele Plätze leer stehen. Die Ständer in der oberen Etage stellen für viele Nutzende (vor allem mit schweren E-Bikes) eine Krafttherausforderung dar und sind für Benutzerende der unteren Etage ein Risiko für Kopfverletzungen. Sie werden deshalb selbst bei voller Anlage nicht benutzt – eher stehen die Velos ungeordnet irgendwo daneben. Es zeigt sich auch, dass die Abstände zwischen den Veloständern den heutigen breiten Lenkern nicht gerecht werden. Auch fehlen spezielle Abstellplätze für Bikes mit überbreiten Reifen und Velos mit Anhängern.

*Überfüllte Veloständer – oben fast leer (10)*

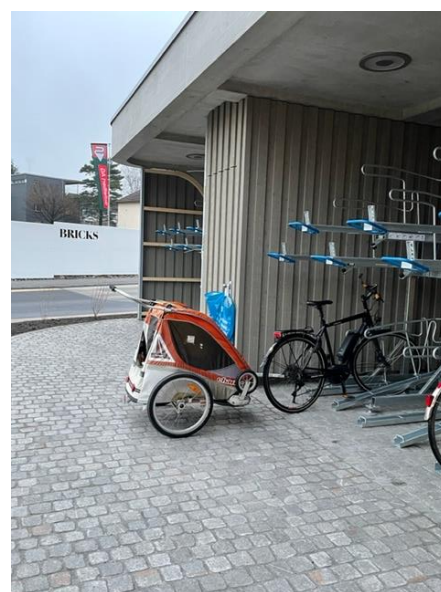
*Wohin mit Veloanhängern? (11)*

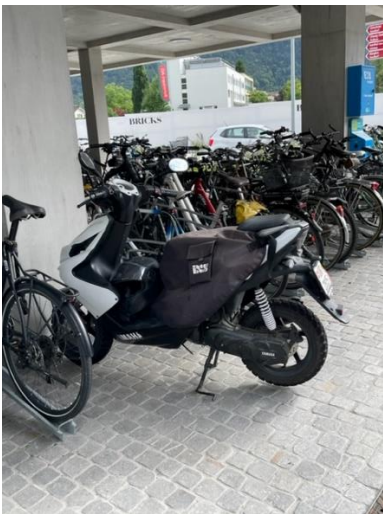
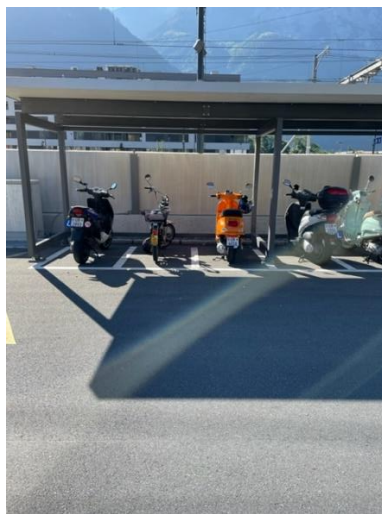
Leider werden die Veloabstellplätze häufig für das Abstellen von Rollern missbraucht. Das ist allerdings nicht verwunderlich, weil die gedeckten Roller- und Motorradabstellplätze auf der Ostseite schlecht zu finden sind und der Nachfrage nicht genügen. Auch auf der Westseite sind die Rollerabstellplätze praktisch immer gefüllt. Die Schliessfächer im Velopavillon scheinen genutzt zu werden, sind aber erst der Ansatz zu einer eigentlichen Velostation mit zusätzlichen Dienstleistungen rund ums Velo. Der Kundenparkplatz der UKB und die Zufahrt zu den zugehörigen Veloabstellplätzen sind mit Beton-Rasengittersteinen belegt. Das verhindert zwar die Versiegelung, was eigentlich wünschenswert ist, der Boden ist in der aktuellen Ausführung aber vor allem für Personen mit Einschränkungen schlecht begehbar. Zudem liegt mitten auf der Zufahrt zum Veloständer ein Betonbalken, der wohl eine Abgrenzung des Parkplatzes markieren soll, vor allem aber ein Stolperstein ist.

*Roller im Velopavillon statt im Roller- und Motorradunterstand (12+13)*

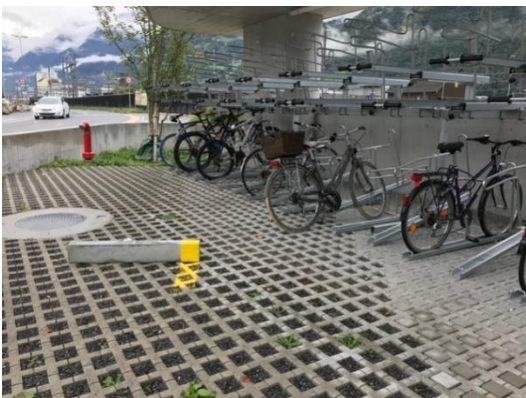
*Stolperstein auf Zufahrt zum UKB-Veloständer (14)*

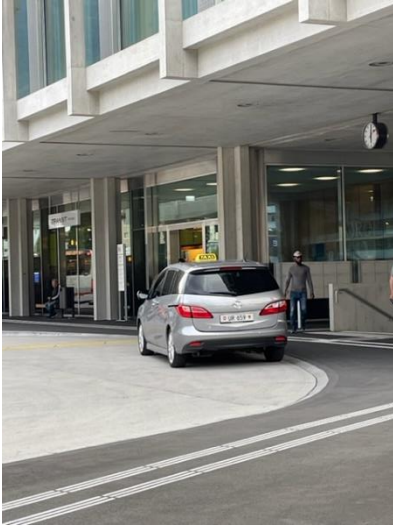
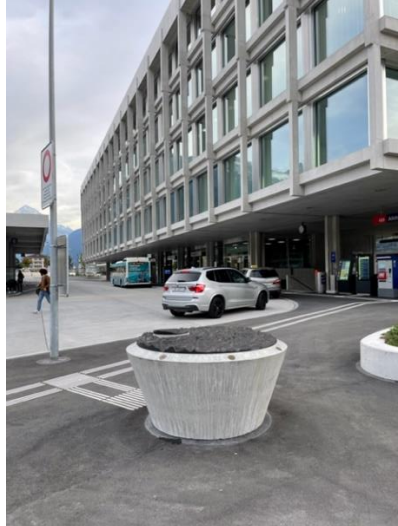
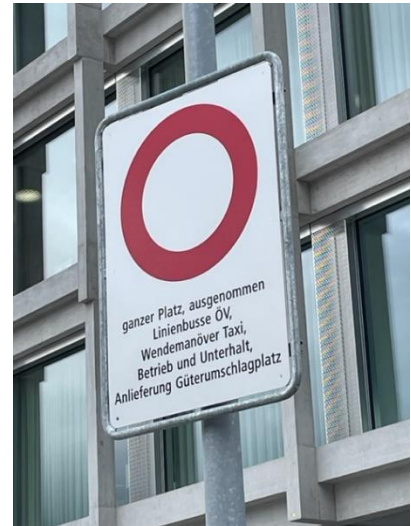
aber mangels Hinweistafel schlecht auffindbar ist. K&R-Parkplätze wären auf dem Parkplatz vorhanden. Selbst Cars benutzen die eigentlich dem öV vorbehaltene Verkehrsfläche des Busterminals. Gelegentlich schaffen es PWs sogar, die Einfahrt von Bussen zum Terminal zu blockieren. Auch hier fehlt offensichtlich eine genügende Signalisation, die auf die alternativen Abstell- und Anhalteplätze aufmerksam machen würde.

*Taxi und Kiss&Ride am falschen Ort – trotz Fahrverbot (15+16+17)*

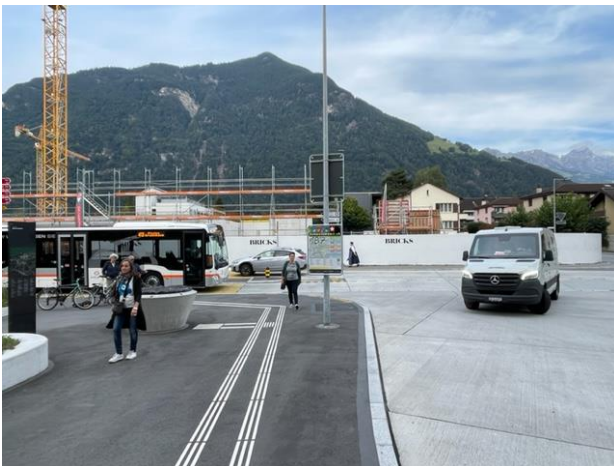
*Lieferwagen blockiert Einfahrt des Busses (18)*

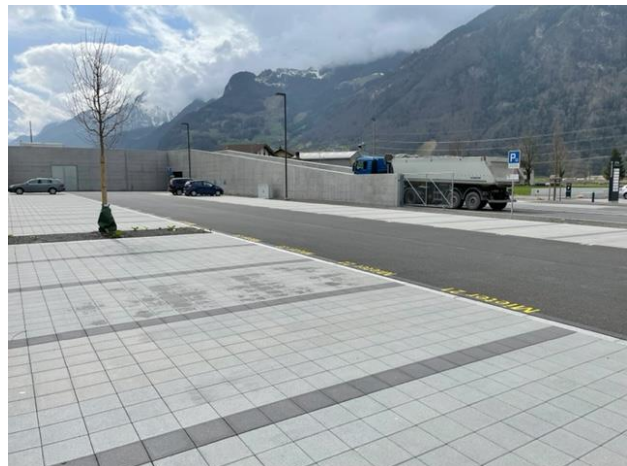
Auffällig sind die vielen leerstehenden PW-Parkplätze sowohl auf der Ost- wie auf der Westseite des Bahnhofs. Hier wurde der Bedarf offensichtlich überschätzt. Voll sind die Plätze nur dann, wenn ausserkantonale BesucherInnen von Sport-Veranstaltungen in Altdorf mit dem Auto statt mit dem Zug anreisen... Leider allzu oft wird von PW-FahrerInnen die für die Busse vorgesehene behindertengerechte Einfahrt zum Busterminal als Kiss&Ride-Parkplatz oder Warteraum für Taxis genutzt. Für letztere ist eigentlich nördlich des Velopavillons ein spezieller Warteplatz reserviert, der

*Überdimensionierter Parkplatz West (19)*
